# **INVENTARISATIE ERFGOED IN DE GEMEENTE LANDSMEER**

**Monumentencommissie Landsmeer**

**juni 2019**

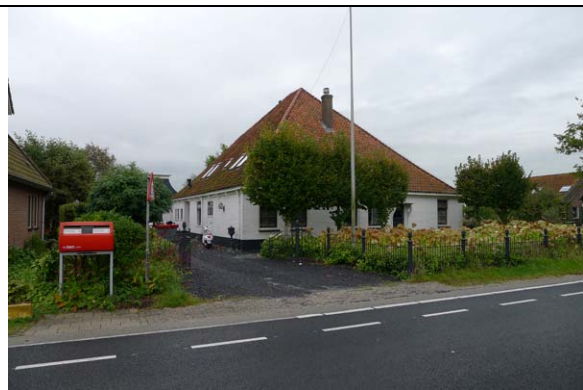
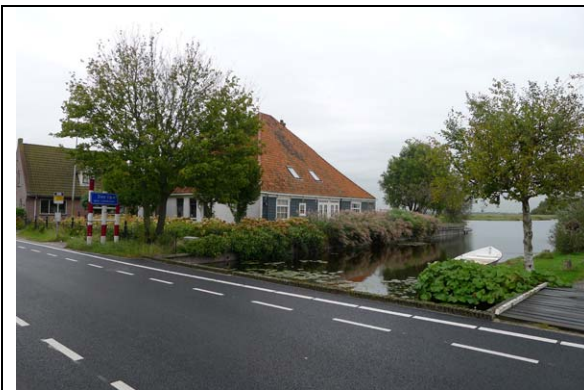
Noordwestzijde

Zuidwestzijde

De boerderij is van hoge architectuurhistorische waarde als voorbeeld van de stolp als bouwtype dat karakteristiek is voor Noord-Holland.

Door de markante ligging op de kruising van het lint van Den Iip en water heeft de stolp hoge stedenbouwkundige / landschappelijke waarde.

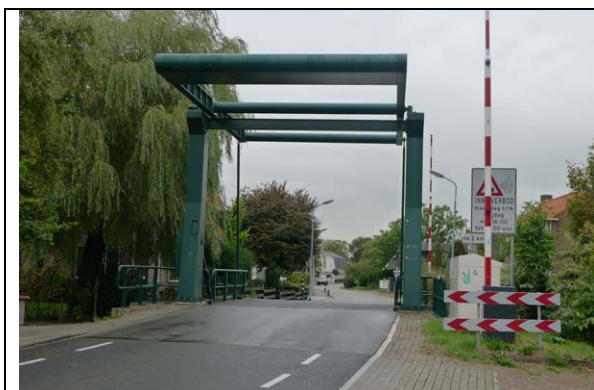
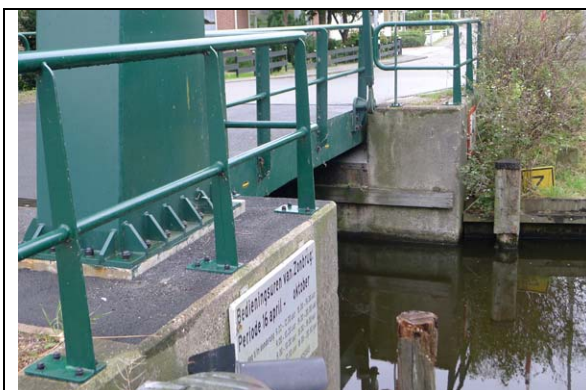
Richting Purmerend gezien

Brugdek en doorvaart

De brug is van zeer hoge cultuurhistorische waarde vanwege het voor de gemeente karakteristieke bouwtype (ophaalbrug) dat inmiddels zeldzaam is geworden.

De brug is ook van zeer hoge stedenbouwkundige/landschappelijke waarde vanwege de locatie en de zichtlijnen over het water op zowel het Iiperveld als op het Twiske. De brug is gaaf bewaard gebleven en goed herkenbaar.

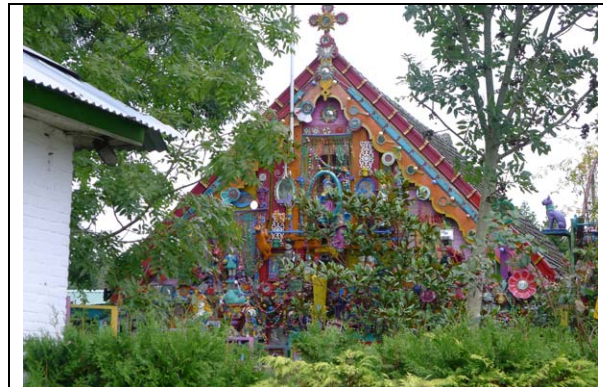
Zuidgevel

Woonhuis, met bijgebouwen op het achtererf, dat deel uitmaakt van het bebouwingslint van Den Ijp. Het gebouw is in gebruik als galerie van kunstschilder en etser Anton Heyboer (1924-2005). In het huis woont Petra Heyboer, die de galerie drijft. Heyboer zelf woonde en werkte met zijn commune van vier 'Bruiden' ertegenover. Galerie Anton Heyboer geniet tot ver over de landsgrenzen bekendheid. Het huis is buiten en binnen op een opvallende manier, uitbundig en kleurig met allerlei objecten versierd, net als de toegang tot het erf. Het huis heeft grote groene luiken aan de straatkant. Het huis heeft zeer hoge cultuurhistorische waarde vanwege de grote bekendheid van de plek en de manier van leven van de bewoners. Het huis is uniek vanwege de manier waarop het is gedecoreerd. Het is daaraan van verre herkenbaar.

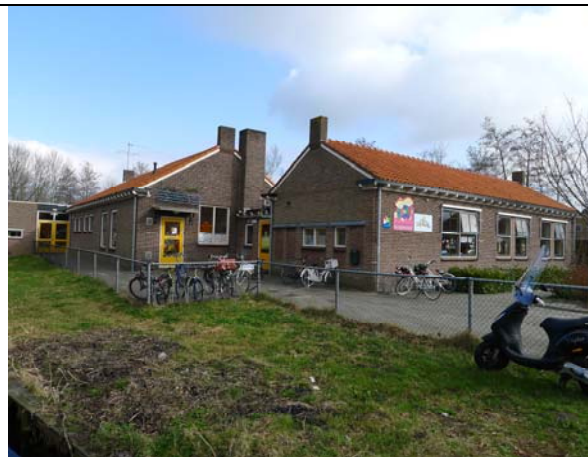
Twee gebouwen overhoeks

Voormalige openbare basisschool, die nu fungeert als Dorpshuis de Wije Ijp. De school uit 1920 had twee klassen, en is omstreeks 1930 uitgebreid in Amsterdamse school stijl met een derde leslokaal verbonden met de oorspronkelijke school. Het oudste deel met de kap evenwijdig aan de weg, de ander haaks erop. De gevels zijn gemetseld met baksteendecoraties. De schildkap is gedekt met genuanceerd roodantraciet kleurige pannen. Voor het gebouw een vrijstaande klok. Op de foto uit 1942 is de klok aan de gevel bevestigd. De naast gelegen woning uit 1922 (nr. 72), fungeerde als onderwijzerswoning. De school is in 1987 verbouwd en uitgebreid tot Dorpshuis. Het schoolgebouw is van zeer hoge cultuurhistorische waarde vanwege de rol die het gespeeld heeft (en nog speelt) in het culturele en sociale leven van Den Ijp. Het is van hoge architectuurhistorische waarde vanwege de gaaf bewaard gebleven detaillering. Het complex is goed herkenbaar als schoolgebouw.

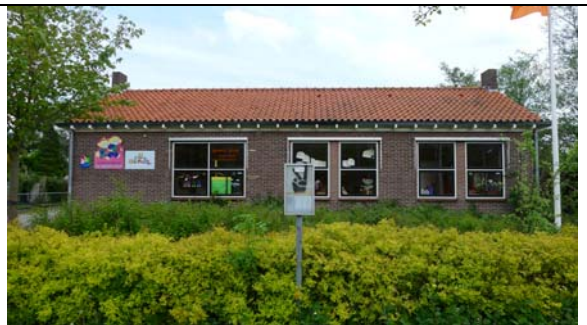
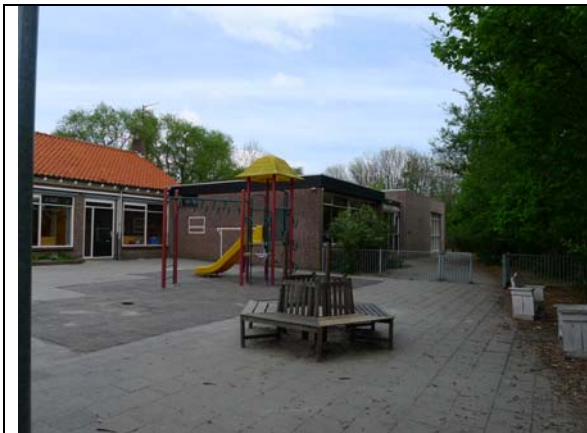
Schoolgebouw, nu kinderopvang

Binnenplaats

Schoolgebouw, dat nu ook in gebruik is als kinderdagverblijf. De voorste gebouwen vervangen de school die eerder gevestigd was op nummer 73. Het complex bestaat uit twee haaks op elkaar staande vleugels. De architectuur kenmerkt zich als wederopbouw architectuur. Wellicht zijn deze gemetselde gebouwen, afgedekt met een rood pannen zadeldak, later gebouwd dan in het BAG register staat aangegeven. De aanbouw is gebouwd in 1977. Het schoolgebouw is van zeer hoge cultuurhistorische waarde vanwege de rol die het heeft gespeeld en nog speelt in het culturele sociale leven van Den Ijp. De school is van architectuurhistorische waarde als goed bewaard gebleven, en in Landsmeer zeldzaam, voorbeeld van wederopbouwarchitectuur.

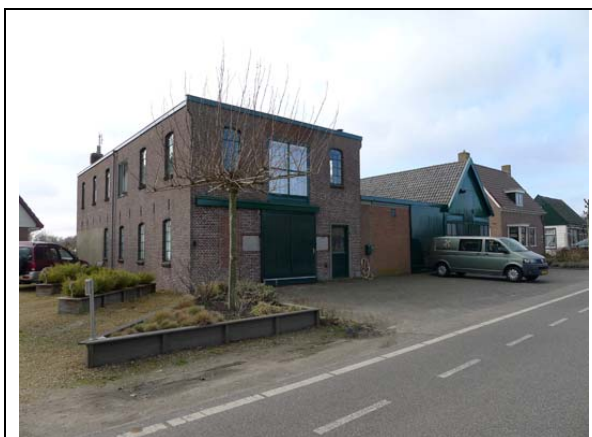
Zuidoostzijde

Eierpakhuis gebouwd in 1927 als veilinggebouw met de naam 'Ons Voordeel'. Het gebouw is gelegen in het lint van Den Ijp aan de westkant van de weg. In de tweede helft van de 19de eeuw legden de Landsmeeders zich toe op de pluimveehouderij, vooral eendenhouderij, voor de verkoop van eieren. In eierpakhuizen werden de eieren bewaard. Pakhuis 'Ons Voordeel' heeft twee bouwlagen, een plat dak, gemetselde muren met daarin ramen met stalen roeden, een toegangsdeur aan de voorgevel met een modern raam erboven en stichtingsstenen aan weerszijden van de deur. Daaruit blijkt dat 'Ons Voordeel' in 1924 is opgericht en dat het pakhuis in 1927 is gebouwd. Het is nu in gebruik als woonhuis.

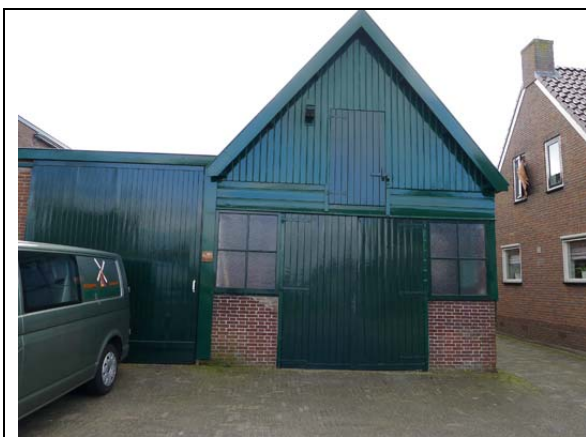
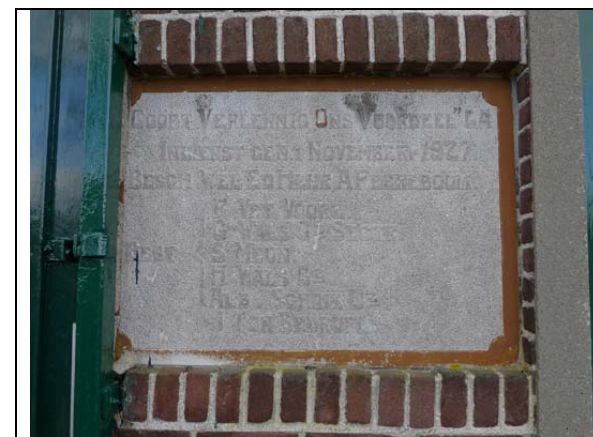
Oostzijde

Eerste steen

Het pakhuis is van zeer hoge cultuurhistorische waarde vanwege het grote belang van de pluimveehouderij in het verleden. In Landsmeer zijn nog maar enkele eierpakhuizen bewaard gebleven. Het is bovendien van architectuurhistorische waarde vanwege het bijzondere bouwtype, en gaaf bewaard gebleven.

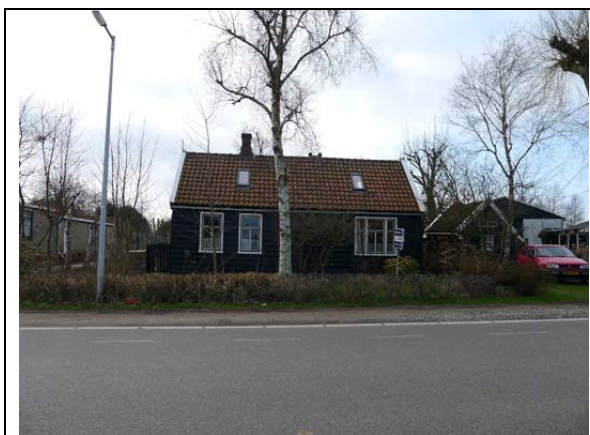
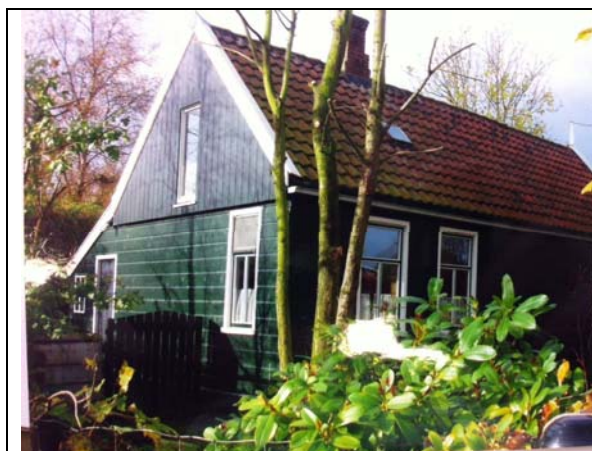
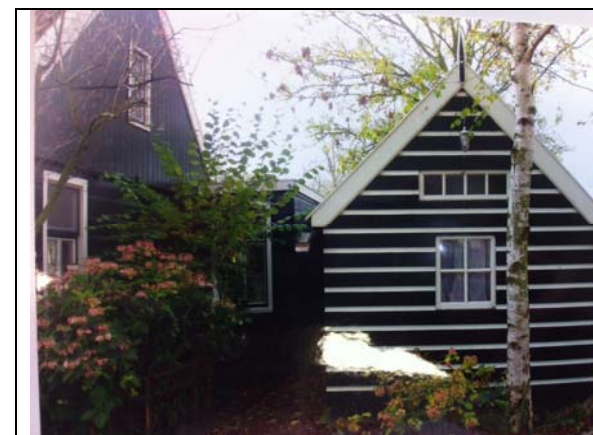
Oostzijde

Zuidoostzijde

Bijgebouw

Evenwijdig aan de weg liggend houten woonhuis met horizontale rabatdelen op gecementeerde plint, dat deel uitmaakt van het lint van Den Ijp. Het huis heeft een aanbouw aan de achterkant en een aantal bijgebouwen op het erf, waaronder aan de straat een schuurtje met zadeldak.

Het huis zelf is groen geschilderd, heeft een met rode pannen gedekt zadeldak, windveren en makelaars en enkele T-vensters aan de straatkant. Oorspronkelijk was dit een dubbel woonhuis. In het interieur is een bedstede bewaard gebleven, net als de ronde watergaten in de vloer die werden aangebracht na de watersnoodramp van 1916. Daardoor kon bij het schoonmaken het gebruikte sopwater weggelopen. De appelbloesemkleur van het interieur is authentiek. Het huis is zeer waardevol als een van de, inmiddels zeldzaam geworden, karakteristieke houten huizen in Landsmeer. Het is gaaf bewaard gebleven.

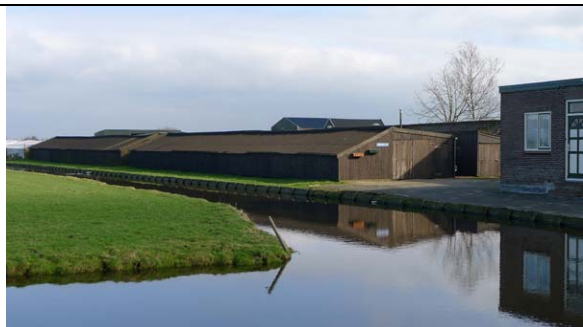
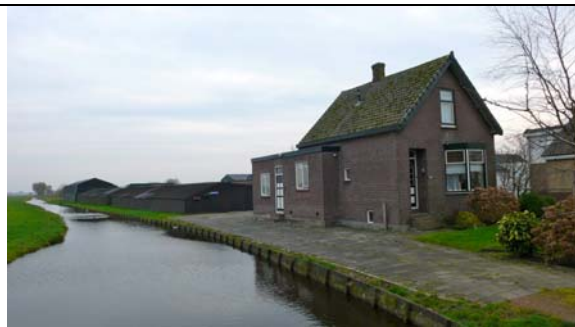
Noordwestzijde

Woonhuis, met schuren erachter

Vier lage, langgerekte houten eendenschuren met asymmetrisch zadeldak, gelegen achter het bijbehorende, traditioneel vormgegeven, woonhuis en direct langs een brede watergang. In de 2e helft van de 19de eeuw legden de Landsmeesters zich toe op de pluimveehouderij, vooral eendenhouderij, voor de verkoop van eieren. Water speelde een belangrijke rol binnen de bedrijfsvoering. Het diende als transportroute en de eenden konden erin zwemmen. De schuren staan achter elkaar in een dubbele rij. Dit is vermoedelijk het laatste complex van eendenschuren binnen Landsmeer; ook in de omliggende regio zijn er weinig bewaard gebleven. De eendenschuren zijn van zeer hoge cultuurhistorische waarde omdat zij herinneren aan de eierhandel, waarvan Landsmeer tientallen jaren het centrum was. De schuren zijn een daarbij behorend, karakteristiek bouwtype. Ook de bijzondere ligging van de schuren in het open landschap en aan het water is intact. De schuren zijn inmiddels zeer zeldzaam geworden.

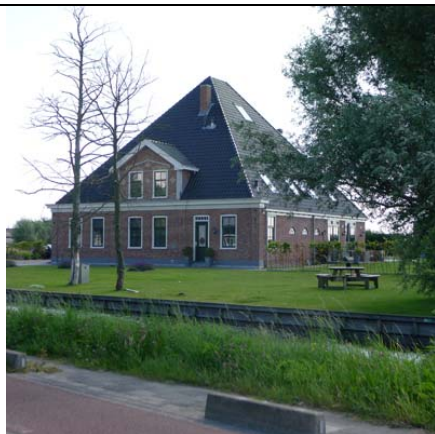
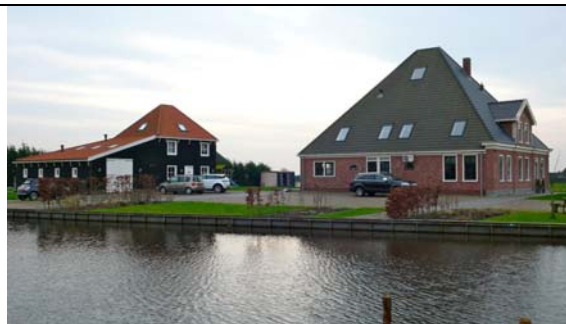
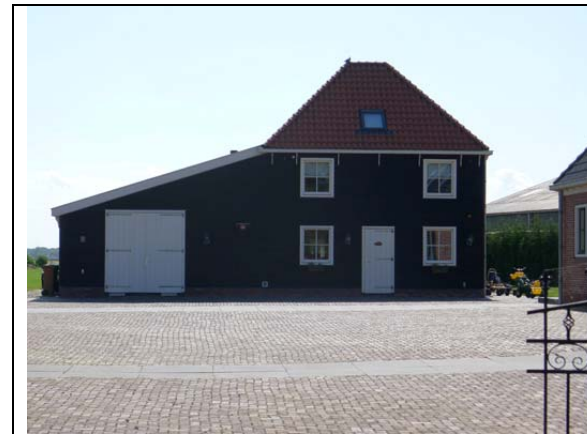
Zuidwestzijde

Noordwestzijde

Bijgebouw

Stolpboerderij op een door sloten omgeven erf, met uitgebouwde dakkapel onder zadeldakje in het midden. Het erf is toegankelijk via een dam, met erop hekpijlers en een spijlenhek. Het is grotendeels verhard en bestaat verder uit gazon. De stolp heeft bakstenen gevels en een kap met grijze pannen. In de voorgevel zijn in het metselwerk met kalkzandsteen decoratieve patronen aangebracht. Achter de stolp staat een houten kaakberg met aanbouw onder lessenaarsdak. De oorspronkelijke boerderij is rond 1850 gebouwd, en in 2008 geheel herbouwd, met behoud van het vierkant. Hierbij zijn in gevels en kap ramen toegevoegd. Ook in de kaakberg zijn ramen aangebracht, waardoor het gebouw oogt als een woonhuis. De stolp is waardevol vanwege het voor Noord-Holland karakteristieke bouwtype, de rol die de boerderij speelde in de agrarische geschiedenis van Landsmeer, de ligging en de aanwezigheid van de kaakberg.

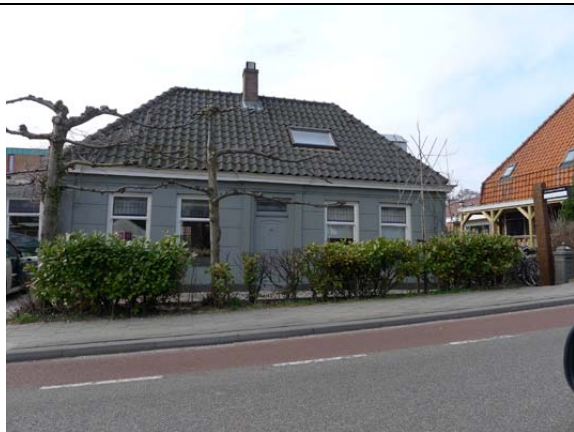
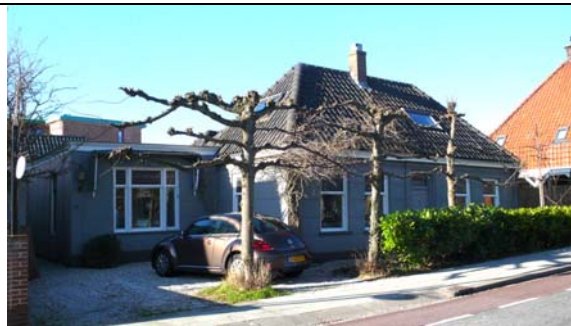
Oostzijde - voorgevel

Straatgevel

Houten woonhuis, evenwijdig aan de Dorpsstraat gelegen, en gebouwd rond 1886. Het huis heeft een voorerf met haag, leibomen, een houten hek en bestraat pad naar de voordeur. Het heeft de voordeur in het midden met twee vensters aan beide kanten, en een schilddak met grijze pannen. De houten gevels zijn bekleed met grijs geschilderd pleisterwerk met blokdecoratie; wellicht zitten de houten wanden er onder. Er staan aanbouwen achter en naast het huis. Recentelijk is het huis omgeven door een nieuwbouwproject naast en achter het huis. Het huis is zeer waardevol als een van de, inmiddels vrij zeldzaam geworden, karakteristieke kleine woonhuizen in Landsmeer. Vanwege de ligging en de erfinrichting is het van hoge stedenbouwkundige/landschappelijke waarde. Het huis is bovendien gaaf bewaard gebleven.

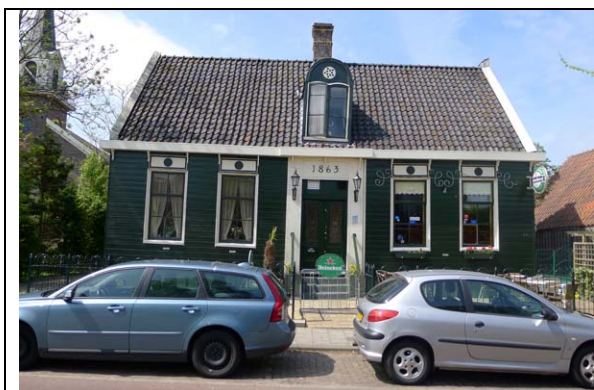
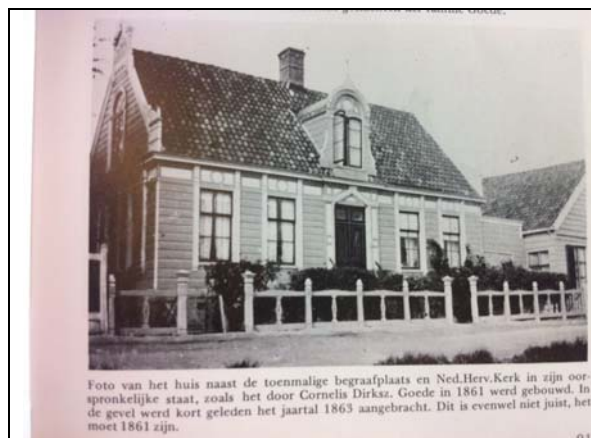
Oostzijde - voorgevel

Historische foto, datum onbekend

Houten woonhuis (nu annex café) met zadeldak en grijze pannen. Het huis is in 1861 gebouwd in opdracht van Cornelis Dirksz. Goede. Het ligt op een centrale plek in het dorp. Van oorsprong was dit een woonhuis met bijzonder rijke houten ornamenten. Een deel hiervan is verwijderd bij een verbouwing in de jaren dertig. Ook de houten topgevel is verdwenen. Recentelijk zijn op de oude houten wanden smalle planken aangebracht. Boven de voordeur is '1863' geschilderd. De deuroplijsting is bewaard gebleven, de decoraties boven de vensters en bovenin de dakkapel, de 6-ruitsschuijframen en de gedecoreerde schoorsteen. Ook de hoofdpzset van het huis met hoger gelegen voordeur met bordesje, vensters met raamindeling, plaatsing dakkapel en schoorsteen is intact. Het huis is zeer waardevol als een van de, inmiddels vrij zeldzaam geworden, karakteristieke houten huizen in Landsmeer. Vanwege de centrale ligging in het dorp is het huis van zeer hoge stedenbouwkundige waarde. Bovendien is de hoofdpzset gaaf bewaard gebleven.

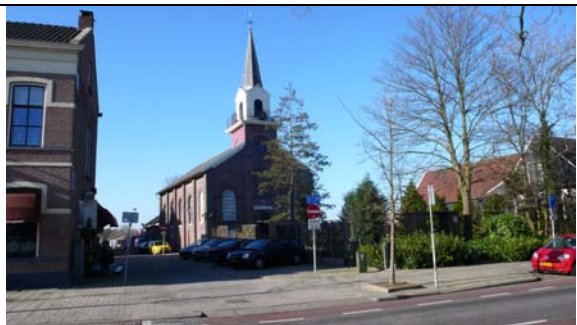
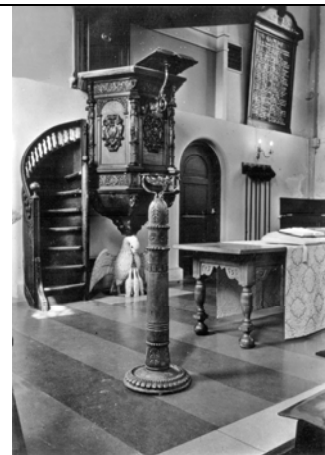
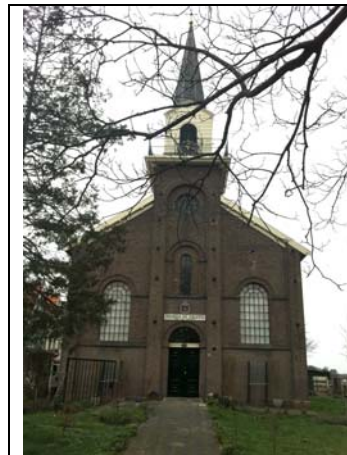
Voor- en zijgevel

Preekstoel

Voorgevel

In 1852 werd op het perceel van de oude kerk uit 1627, een nieuwe zaalkerk gebouwd. Aan de voorzijde bevond zich tot 1919 het kerkhof; dit werd in 1941 geruimd. De kerk heeft een ingebouwde toren met houten bekroning en een ingesnoerde spits. De kerk is gebouwd van baksteen, met eenvoudig siermetselwerk in de gevels. De kerk is aan de achterzijde vergroot en in 1973-1978 gerestaureerd. In de voorgevel zijn twee gevelstenen ingemetseld. Bij de inventaris horen een beeldhouwde preekstoel uit 1632 met daarop Mozes, Aäron, de evangelisten en een pelikaan met jongen, en twee predikantenborden (1766, 1795). In de kerk zijn twee gebrandschilderde ramen uit 1652 aanwezig en een klokkenstoel met klok van A. Koster uit 1639. Sinds 2013 wordt de kerk gebruikt door The Church of Christ. Alle Christelijke onderdelen zijn weggewerkt of opgeslagen, waaronder ook het haantje op de toren. De kerk is van zeer hoge cultuurhistorische en stedenbouwkundige waarde, en is gaaf bewaard gebleven.

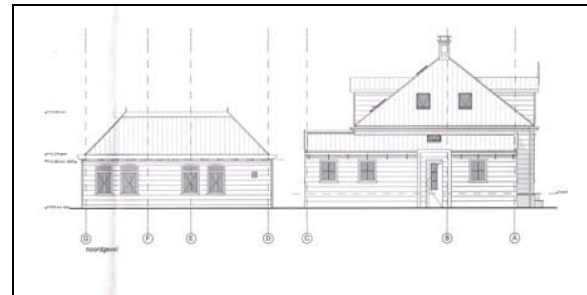
Bouwtekening zijgevel en nieuw bijgebouw, 2012

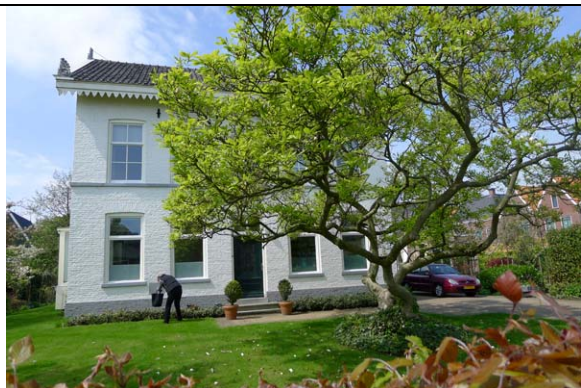
Oostgevel

Houten woonhuis, dat in 1874 is gebouwd als woonhuis met dokterspraktijk voor een plattelandsarts. In 2013/4 is het huis ingrijpend gerestaureerd. Het huis ligt iets terug, met de nok evenwijdig aan de straat. Het heeft een houtskelet en de wanden bestaan uit gerabat liggend beschot dat nu wit is geschilderd. Op historische foto's is het huis donkergroen. De voorgevel heeft een symmetrische indeling met een centrale ingangspartij en daarboven een dakkapel. De deur heeft een gietijzeren roostervulling en een getoogd bovenlicht onder de kroonlijst. Tijdens de restauratie is de aanbouw aan de zijkant gewijzigd en is een nieuw vrijstaand bijgebouw gebouwd. De oorspronkelijke balustrade op de daklijst aan de voorzijde is bij de restauratie teruggebracht. Het huis heeft zeer hoge cultuur- en architectuurhistorische waarde vanwege de goed bewaard gebleven hoofdvorm, het materiaalgebruik en de detaillering, alsmede als laat, doch zeldzaam geworden voorbeeld van een voornaam houten woonhuis in Waterland. Het heeft stedenbouwkundige waarde vanwege de prominente situering in het dorpsbeeld.

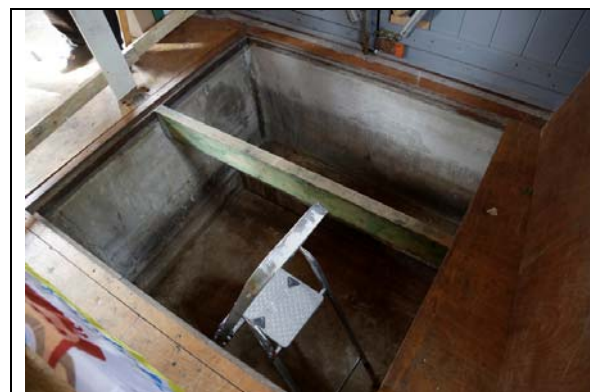
Eierput

Voormalig eierpakhuis, op de hoek van de Dorpsstraat en de Van Beekstraat. In de 2e helft van de 19de eeuw legden de Landsmeeders zich toe op de pluimveehouderij voor de verkoop van eieren. Die werden in eierpakhuisen bewaard. Het pand is terug gelegen van de Dorpsstraat, en staat met de zijgevel in de rooilijn van de Van Beekstraat. Het heeft bij een ervoor gelegen hoekpand gehoord, dat naderhand is gesloopt. Het pakhuisje staat met de nok haaks op de Dorpsstraat en heeft een mansardekap met grijze pannen. De gevels zijn van baksteen, met geel siermetselwerk boven deur en ramen en in de geveltop. In het boogveld boven de voordeur staat het bouwjaar 1917. Binnen zijn de eier- of kalkputten nog aanwezig, de vloer bestaat helemaal uit de (inmiddels vernieuwde) daarop gelegen luiken.

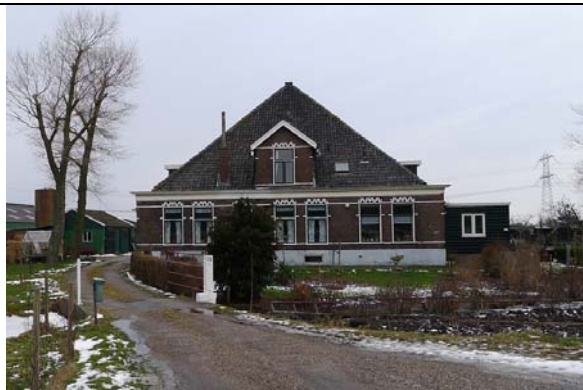
Zuidgevel

Voornaam herenhuis, gebouwd in 1863 in opdracht van Simon Dirksz. Goede. Het huis heeft twee bouwlagen onder een afgeknot schilddak met vier hoekschoorstenen. Het is opgetrokken van baksteen en is gebouwd in een eclectische stijl. Vooral de omlijste hoofdingang, de hoeken de daklijst zijn van decoraties in pleisterwerk voorzien. De achtergevel ligt ook aan de openbare ruimte en bestaat uit twee bouwdelen met elk een eigen schilddak. Het huis heeft een originele stijlkamer met marmeren schouw. Men zegt dat zich oorspronkelijk onder het huis eierputten voor een miljoen eieren bevonden. Het huis is van zeer hoge waarde als cultuurhistorisch en architectuurhistorisch oogpunt als gaaf bewaard voorbeeld van voornamelijk 19de-eeuwse bouwkunst op het platteland. Als zodanig is het in Landsmeer zeldzaam.

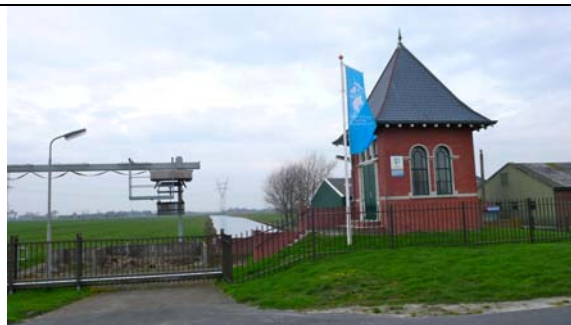
Bedieningshuisje en afvalvanger ernaast

Bedieningshuisje bij ondergronds gemaal, gelegen tussen de Wentjessloot in de Polder Purmerland en het Noordhollandsch Kanaal. Het huisje is iets verhoogd gelegen en is met muren afgescheiden van de watergang. Daar bevinden zich een vuilrooster en een afvalvanger.

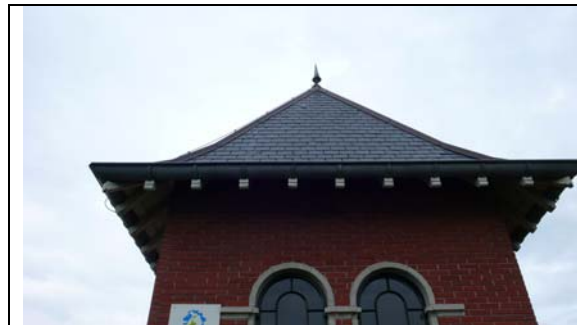
Detailing van de kap

Het huisje heeft een vierkante plattegrond, een tentdak met leien en rondgesloten neo-romaanse ramen met roedeverdeling. Het is gebouwd van rode baksteen met natuurstenen banden. In de polder is het opvallend van architectuur.

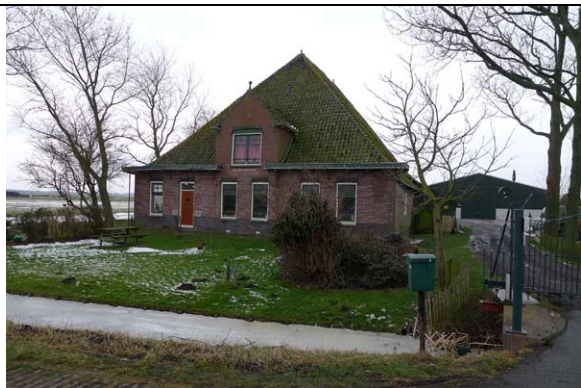
Oostzijde

Eenvoudige stolpboerderij, direct aan de weg gelegen met leibomen voor de voorgevel. De boerderij ligt bovenaan de dijk. De stolp heeft de indeling van een Westfriese stolp met darsdeuren in de voorgevel. De boerderij bestaat uit rood metselwerk, en een gepleisterde voorgevel. Helaas is de stolp gedekt met rode panplaten in plaats van met gebakken pannen.

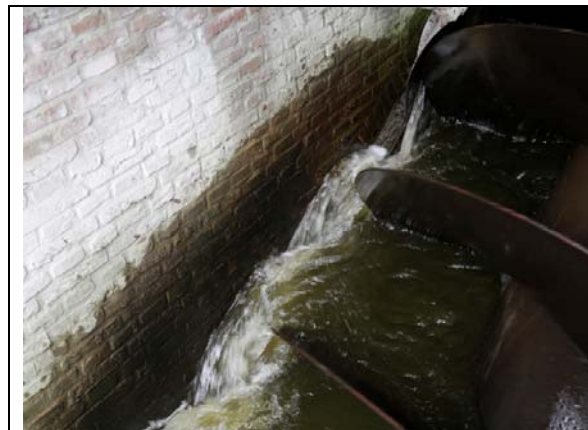
Molenvijzel

Poldermolen, gelegen aan het Luijendijkje aan de zuidkant van het Twiske. Op deze plek stond oorspronkelijk een hulpgemaal. De molen is afkomstig uit Barsingerhorn en werd in 1973-1975 op de huidige plek herbouwd. De molen zelf is in oorsprong vermoedelijk rond 1578 als schepradmolen gebouwd en in de tweede helft van de 19<sup>de</sup> eeuw van een vijzel voorzien. De molen, een achtkante binnenkruier die met riet is gedekt - is na ernstige stormschade door een windhoos in 2016 - hersteld. De molen is van zeer hoge cultuurhistorische, architectuurhistorische en landschappelijke waarde. Er zijn in de omgeving geen andere poldermolens meer aanwezig.

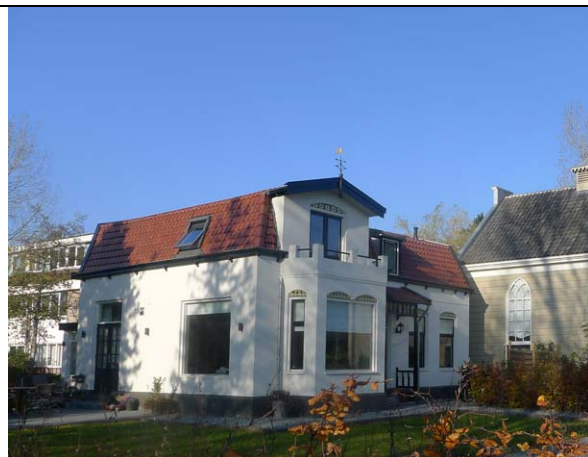
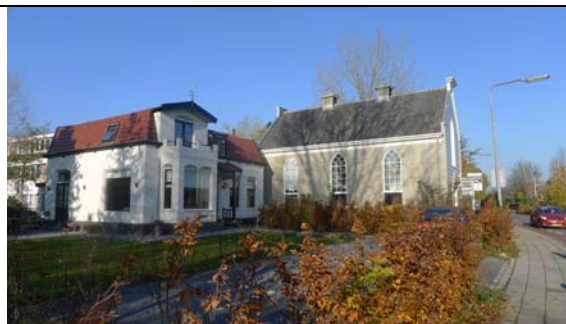
De voormalige gereformeerde kerk is een zaalkerk uit 1860. De kerk is opgetrokken in houtskeletbouw met horizontale liggende rabatdelen en zwarte Hollandse pannen. De voorgevel heeft een topgevel met daarin een hoog (neogotisch) spitsboogvenster. Na het vertrek van de kerkgemeenschap, werd het achtereenvolgens gebruikt als verenigingsgebouw, atelier van de schilder W. Schumacher en verfwinkel van Evers. Tussen 2016 en 2018 is de kerk in opdracht van Stadsherstel gerestaureerd en verbouwd tot twee woningen. De bijbehorende pastorie is tegelijkertijd opgeknapt. De kerk is een zeldzaam voorbeeld van houtskeletbouw gebruikt voor een kerk. Het gebouw is van architectuurhistorische waarde vanwege de gaaf bewaard gebleven hoofdvorm, materiaalgebruik en detaillering. Door de opvallende situering is het pand ook van stedenbouwkundige/landschappelijke waarde in het dorpsgezicht. Het kerkje en de naastgelegen pastorie vormen samen een karakteristiek ensemble.

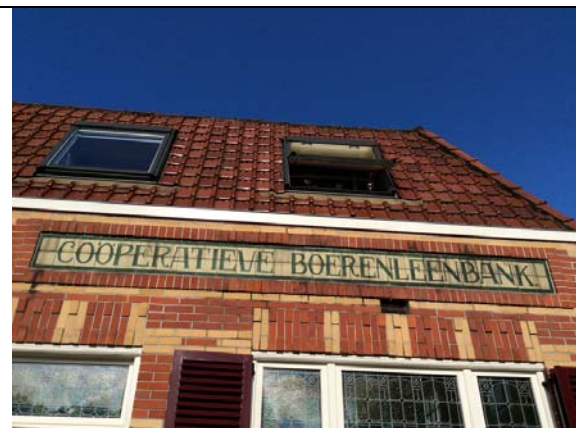
Tegeltableau

Voormalige coöperatieve Boerenleenbank die rond 1910 is gebouwd. Het pand ligt terug ten opzichte van de weg en vormt met de nummers 168, 174 en 176 een pleintje. Het is nu in als woonhuis in gebruik. Het rechthoekige pand is gemetseld en voorzien van siermetselwerk en een bijzonder tegeltableau met Jugendstil details. De kap is een mansarde kap met rode pannen gedekt. In het pand bevindt zich nog de voormalige kluis van de bank. De stedenbouwkundige waarde is hoog door de bijzondere ligging. De architectonische en zeldzaamheidswaarde is redelijk hoog door de architectonische details en tegeltableaus.

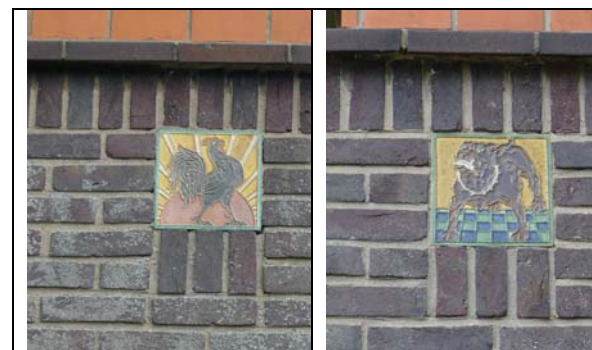
Tegels waakhond en kraaiende haan

Trafohuisje, gelegen naast de kerk in Purmerland. Het transformatorhuisje maakt onderdeel uit van een groter netwerk dat door de PEN vanaf de eerste helft van de twintigste eeuw werd aangelegd om Noord-Holland van elektriciteit te voorzien. De keuze van de PEN om de – altijd vrijwel identieke - gebouwtjes zorgvuldig te ontwerpen en uit te voeren onderstreept de belangrijke rol van de transformatorhuisje bij de distributie van de elektriciteit. Het kubusvormige gebouwtje is gemetseld, bekroond met een betegelde rand en afgedekt met een betonnen overstekende plaat. Twee tegels zijn in het metselwerk opgenomen, voorstellende een waakhond en een kraaiende haan.

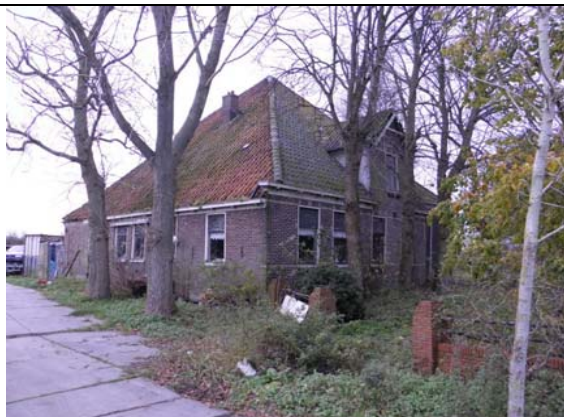
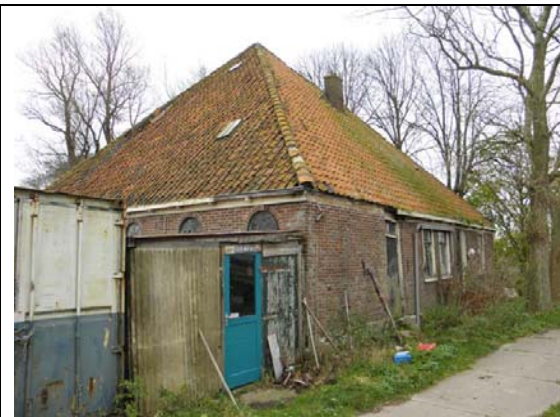
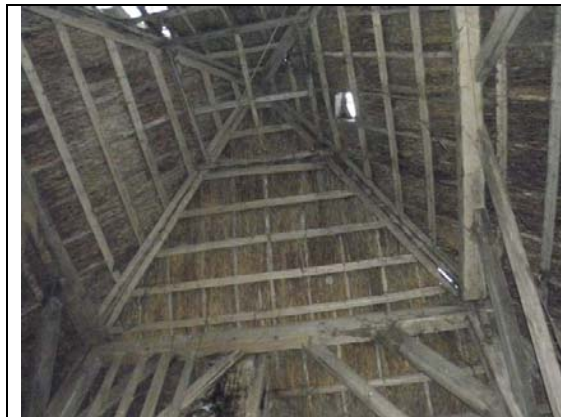
Stolpboerderij Jacobushoeve, gelegen op een door sloten omgeven erf, met daarop een aantal bomen, restanten van een tuinmuur en enkele nieuwe bijgebouwen. De boerderij heeft bakstenen gevels, een rode pannen piramidekap en een uitgebouwde dakkapel midden boven de voorgevel. Het gebouw heeft ernstig achterstallig onderhoud; de rechterzijde is ingestort. De boerderij is van hoge cultuurhistorische waarde als zijnde kenmerkend voor de sociaaleconomische geschiedenis van Landsmeer. De boerderij is van hoge architectuurhistorische waarde als voorbeeld van de stolp als bouwtype dat karakteristiek is voor Noord-Holland. De boerderij heeft stedenbouwkundige/landschappelijke waarde als complex met bijgebouwen, erf, bomen en sloten rondom. De boerderij is gaaf bewaard gebleven, zowel wat betreft exterieur als indeling en interieur.

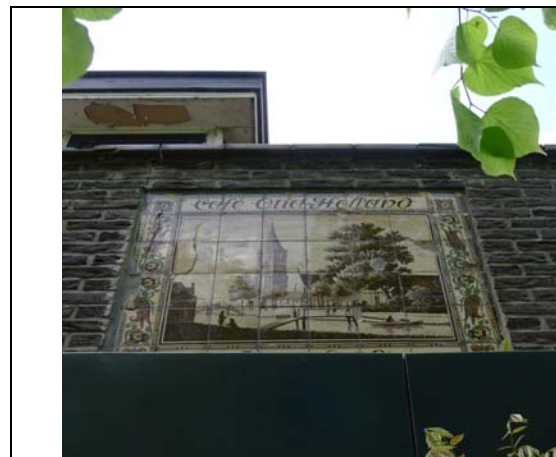
Tegeltabelau

Op het pand nummer 47 is een tegeltabelau aangebracht met een afbeelding van een dorpsgezicht en de tekst: Café Oud-Holland – Dorp Purmerland Anno 1750. De stedenbouwkundige waarde is hoog omdat door de verkaveling de oude dorpskern wordt zichtbaar gemaakt. Dat is ook de reden voor de cultuurhistorische waarde. De gaafheid en architectonische waarde zijn echter laag, omdat er van de historische architectuur weinig is overgebleven. Het verdient aanbeveling om de verkaveling planologisch te beschermen. De zeldzaamheidswaarde en de herkenbaarheid van het tegeltabelau zijn hoog.

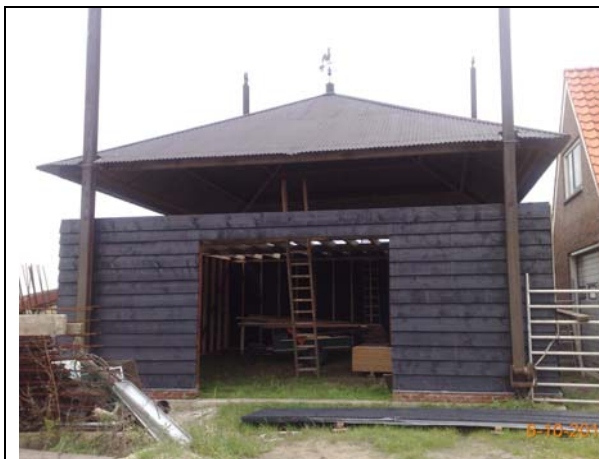
Zuidgevel nieuw

De stolp is in 2008 als woonhuis herbouwd, waarbij de hoofdvorm, de vierkantconstructie in het hart van de stolp en de voorgevel zijn teruggebracht op de oorspronkelijke plek. De schuur is ook geheel vernieuwd en de oorspronkelijke kapberg is verdwenen.

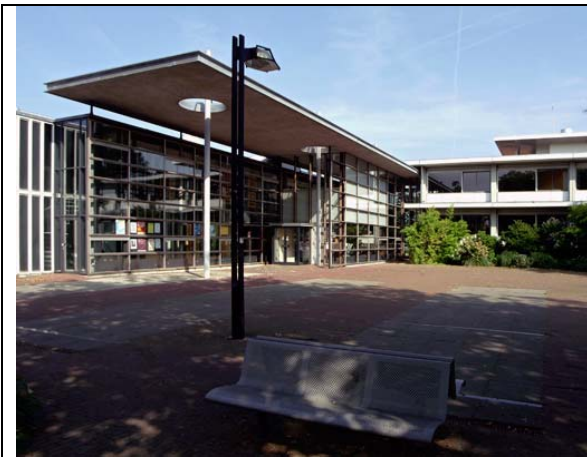
Luifel van de nieuwbouw

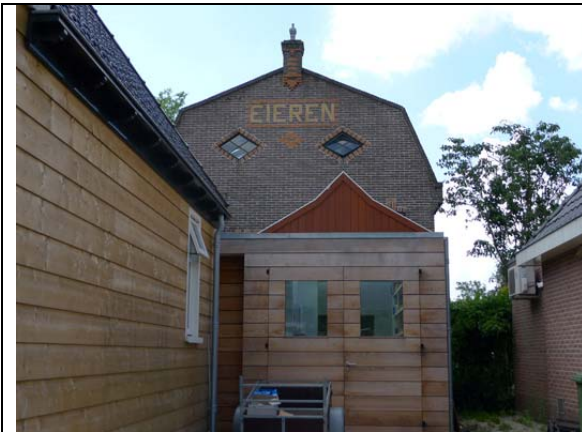
De 21 kalkputten met de luiken in het pakhuis, die elk 20.000 eieren kunnen bevatten, zijn goed bewaard gebleven. Het woonhuis en het pakhuis zijn door de huidige eigenaar onlangs met elkaar verbonden door een transparante tussenbouw. Het pakhuis heeft ook een woon/werk functie gekregen. Het geheel is een goed voorbeeld van hergebruik, waarbij oud en nieuw, moderne ingrepen en het gebruik van moderne materialen tot een harmonieus geheel zijn gesmeed; tot een comfortabel woonhuismonument.

Het voormalige Eierpakhuis is terugliggend gesitueerd aan de zuidzijde van de Van Beekstraat met de nokrichting haaks op de rijweg. De achterzijde staat haaks op een vaarweg.

Het voormalige Eierpakhuis is van algemeen belang wegens architectuur- en cultuurhistorisch en typologische waarde als gaaf bewaard voorbeeld van vroeg 20<sup>ste</sup>-eeuwse bedrijfsbebouwing op het platteland, verbonden met agrarische bedrijvigheid.

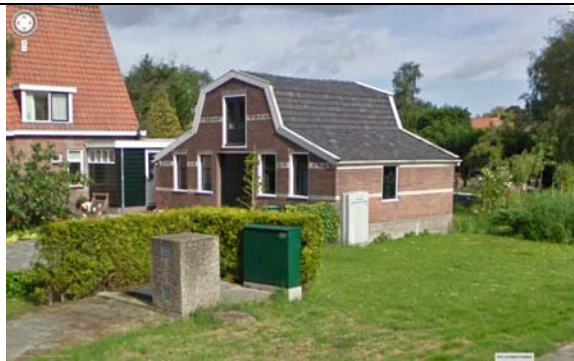
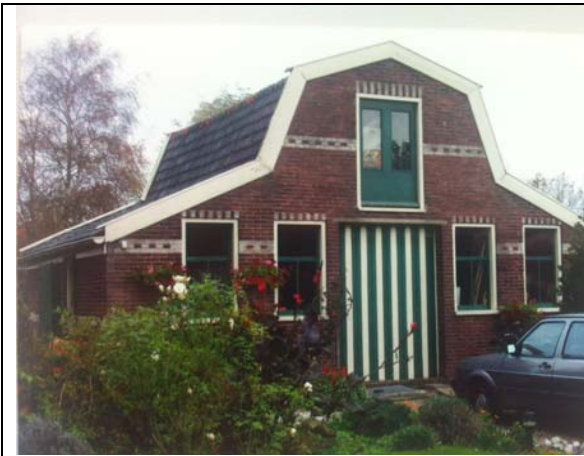
Zuidoostzijde

Driebeukig eierpakhuis, gelegen achter het woonhuis op de hoek van de Van Beekstraat en de Aalscholverstraat. In de 2e helft van de 19de eeuw legden de Landsmeeders zich toe op de pluimveehouderij, voor de verkoop van eieren. Die werden in eierpakhuisen bewaard.

Het pakhuisje is opgetrokken uit rode baksteen en witte kalkzandstenen. Bijzonder is de kapvorm, die bestaat uit een mansardekap, met aan weerskanten een aangebouwd lessenaarsdak. Op de kap liggen zwarte kruispannen. De vensters en deuren aan de voorzijde zijn in het verleden vervangen. Het pakhuis is tot ca. 1925 in gebruik geweest. De eierputten zijn dichtgegooid en deels verwijderd. Het pakhuis is van zeer hoge cultuurhistorische waarde, omdat het pand herinnert aan de eierhandel, waarvan Landsmeer tientallen jaren het centrum was. Ook de stedenbouwkundige waarde en de zeldzaamheidswaarde zijn zeer hoog.

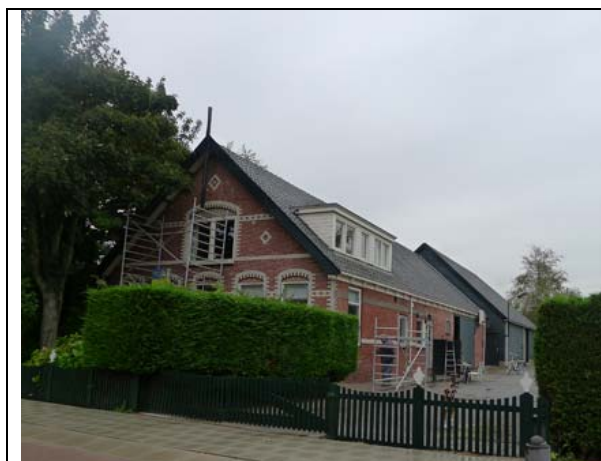
Zuidoostzijde

Voormalige hooihuisboerderij waarvan het hooihuis bij een recente verbouwing is gesloopt. De voorgevel heeft sierpatronen van grijze kalkzandsteen in een gevel van rode baksteen.

De boerderij is van hoge cultuurhistorische waarde als zijnde kenmerkend voor de sociaaleconomische geschiedenis van Landsmeer.

De boerderij is van hoge architectuurhistorische waarde als voorbeeld van de hooihuisboerderij als bouwtype en vanwege het siermetselwerk.

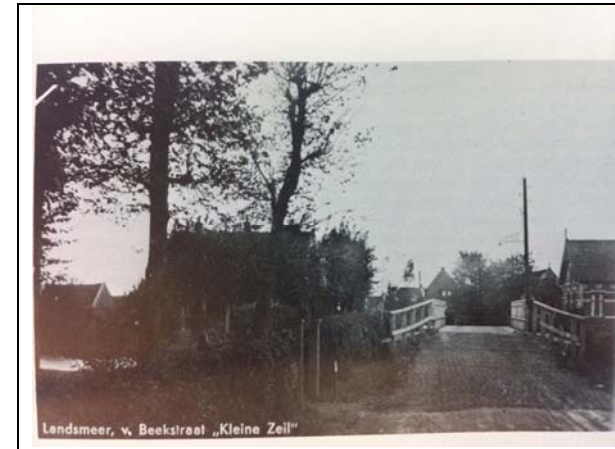
Datum onbekend (nog geen ophaalbrug)

Kleine Zijlbrug. Stalen ophaalbrug in het Ilperveld, gebouwd in 1948. De brug is onlangs gerestaureerd. Van hoge cultuurhistorische waarde, omdat bruggen een belangrijke rol spelen in het waterrijke gebied in en rond Landsmeer. De brug is van hoge stedenbouwkundige/landschappelijke waarde vanwege de locatie. De brug is van hoge waarde omdat hij gaaf bewaard is gebleven en behoort tot een zeldzaam bouwtype binnen de gemeente.

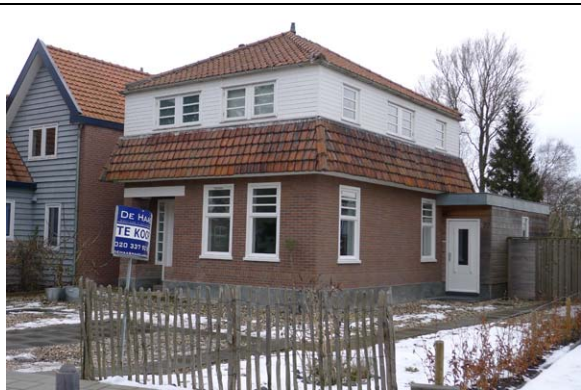
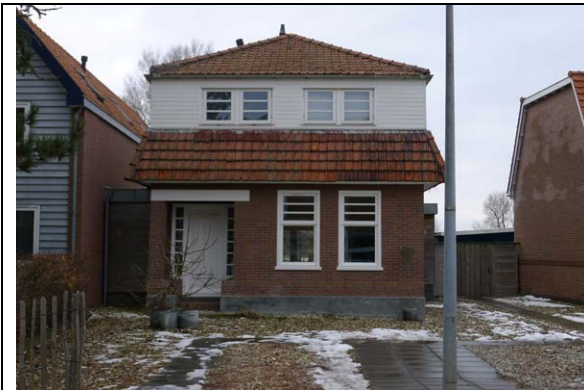
Zuidoostzijde

Karakteristiek woonhuis in de stijl van de Amsterdamse School, gelegen in het lint van de Van Beekstraat. De woning heeft een rechthoekige plattegrond, in roodbruin baksteen gemetselde gevels en een kap in twee lagen van rode pannen. In 2005 zijn rechts en aan de achterzijde aanbouwen gerealiseerd. In 2018 zijn de dakpannen vervangen en de kozijnen en ramen vernieuwd.

De architectuurhistorische, stedenbouwkundige waarde en gaafheid/herkenbaarheid is redelijk hoog van dit pand.

Het woonhuis is van architectuurhistorische waarde als zeldzaam voorbeeld van de Amsterdamse school stijl in Landsmeer.

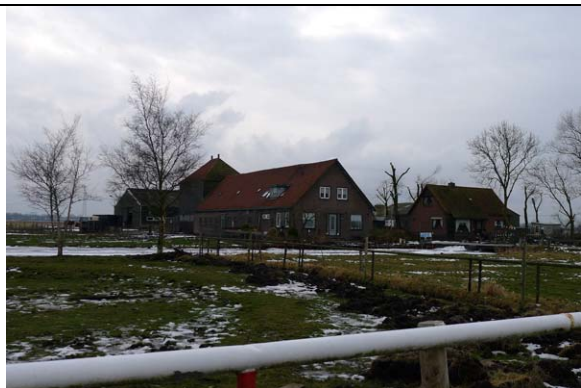
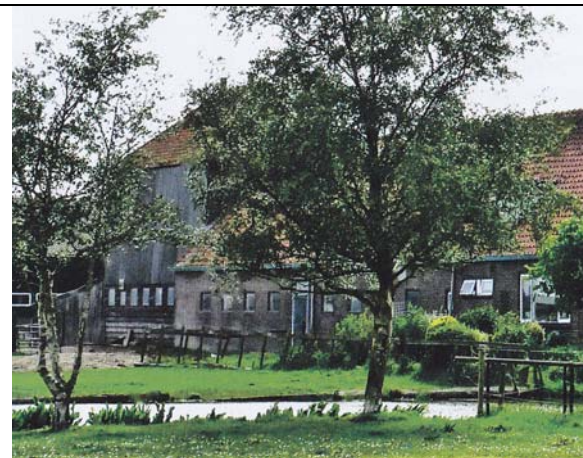
Vanaf Van Beekstraat

Langhuisboerderij met een erachter aangebouwd hooihuis, ook hooihuisboerderij genoemd. De boerderij is teruggelegen van de Van Beekstraat, achter een brede sloot. De boerderij is gebouwd van baksteen en heeft een groot zadeldak haaks op de weg, gedekt met rode –pannen.

De boerderij is uitgegroeid tot een eigentijds agrarisch bedrijf met grote bijgebouwen op het achtererf.

De boerderij is van hoge cultuurhistorische waarde vanwege de rol binnen de agrarische geschiedenis van Landsmeer en van hoge architectuurhistorische waarde als voorbeeld van de hooihuisboerderij als bouwtype.

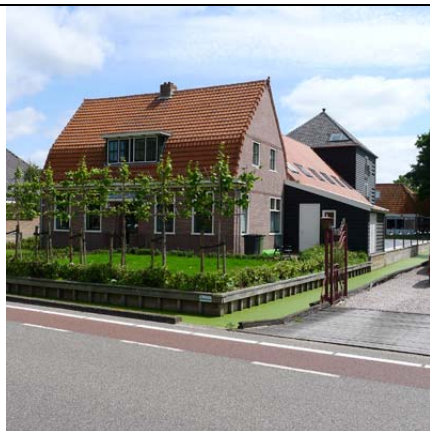
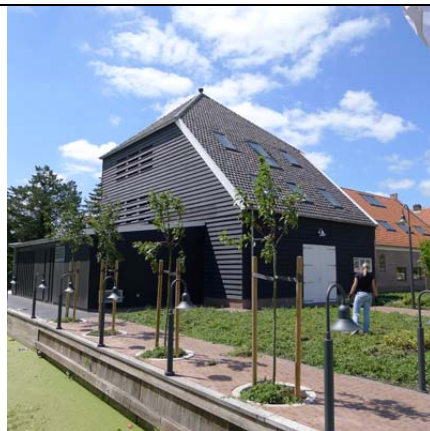
Zuidwestzijde

Woonhuis met ernaast gebouwde, bijpassende schuur. Huis en schuur bestaan uit rode baksteen met siermetselwerk in gele baksteen, beide hebben een zadeldak met pannen dwars op de weg en een topgevel met windveren, een makelaar en rijke decoraties in de top.

Het complex is van zeer hoge architectuurhistorische waarde vanwege de samenhang tussen woonhuis en schuur en de bijzonder rijke detaillering. Het is zeldzaam en is gaaf bewaard gebleven.

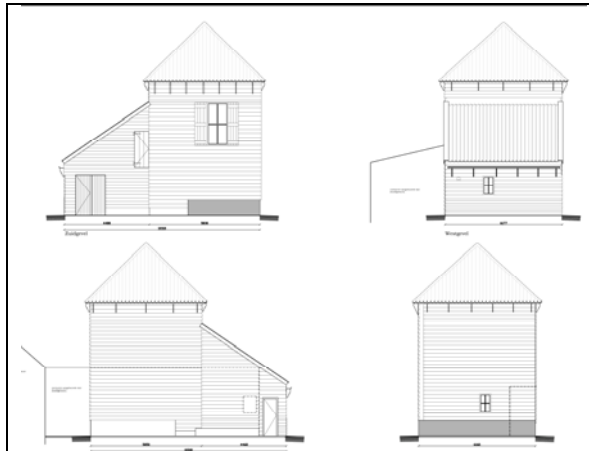
Kapberg, gesloopt in 2013

In 2009/10 is de boerderij ingrijpend vernieuwd. Woonhuis en kaakberg zijn volledig gerenoveerd; van de kaakberg bleef het skelet behouden. De stallen zijn gesloopt en in de oude vorm weer opgebouwd. Het gebouw is in gebruik als kantoor en woning.

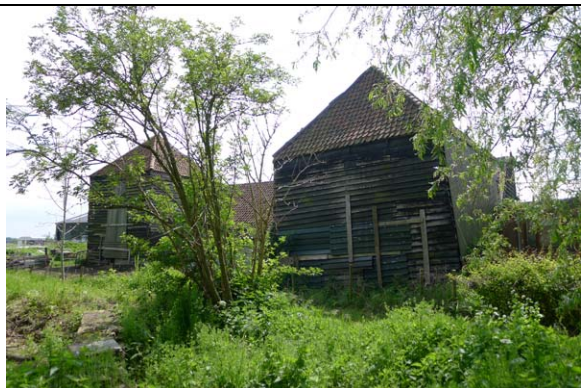
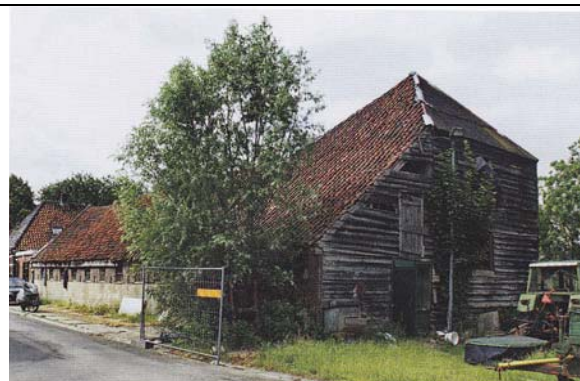
Noordzijde

Stolpboerderij op een klein erf, dat nu door dorpsbebouwing is omgeven. De stolp is gemetseld, maar de linker zijgevel is gepotdekseld over het oorspronkelijke muurwerk heen. De grote kap is met rode pannen gedekt; midden boven de voorgevel bevindt zich de schoorsteen. De kap rust op de houten kernconstructie (vierkant). Tot 2013 stond achter de stolp een houten kaakberg, die gesloopt moest worden. Opmetingstekeningen van de kaakberg zijn aanwezig. Bij de restauratie/renovatie in 2017-2018 bleek de bouwtechnische staat zo slecht door achterstallig onderhoud dat het vierkant en de kap met oorspronkelijke pannen behouden konden worden, maar dat gevels en indeling moesten worden vernieuwd. Dit maakte het mogelijk duurzame maatregelen te treffen. Zeer hoog zijn cultuurhistorische waarde en de bijzondere ligging van de stolp binnen het lint, waaruit blijkt dat hier ooit het buitengebied begon. De architectuurhistorische waarde en de herkenbaarheid zijn hoog.

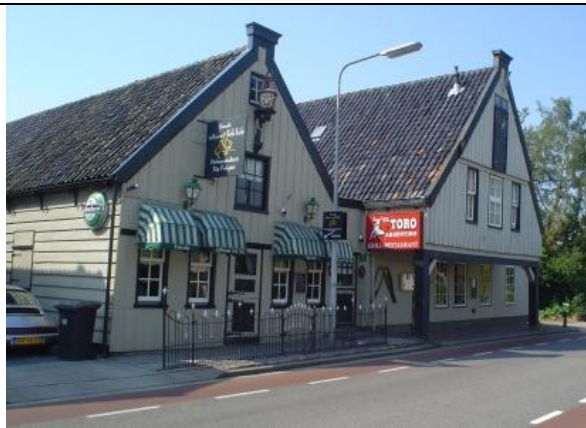
Zuidoostzijde

De boerderij is van zeer hoge cultuurhistorische waarde vanwege de rol die de boerderij speelde in de agrarische geschiedenis van Landsmeer, en van zeer hoge architectuurhistorische waarde als voorbeeld van deze hooihuisboerderij als bijzonder bouwtype dat karakteristiek is voor Noord-Holland.

Het complex heeft zeer hoge stedenbouwkundige/landschappelijke waarde vanwege de ligging aan het lint en het open landschap. De boerderij is gaaf bewaard gebleven, zij het in bouwvallige staat. Dat geldt zeker voor de kapbergen.

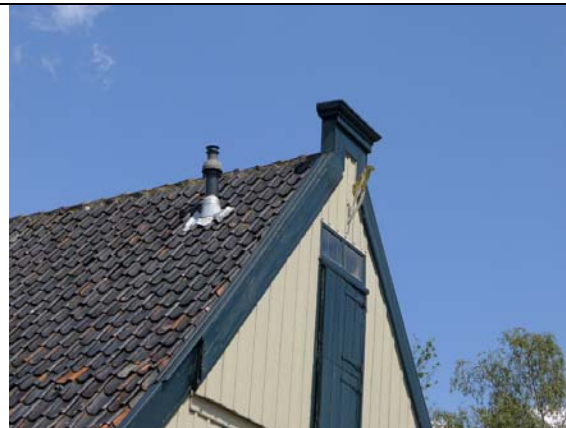
Geveltop

Houten huizen die eind 18<sup>de</sup> eeuw zijn gebouwd als pakhuizen voor de opslag van kaas. Vanaf laat 19<sup>de</sup> eeuw werden ze ook gebruikt als eierpakhuis, zoals de naam Eierkorf al aangeeft. Vanaf eind 17<sup>de</sup> eeuw was Landsmeer bekend om de handel in eendeneieren.

Beide pakhuizen hebben een houtskelet. De topgevels zijn bekleed met hout en de zadeldakken hebben pannen. Tweede helft 20<sup>ste</sup> eeuw is de begane grondgevel van de Papegaai teruggelegd in verband met de verbreding van het Zuideinde.

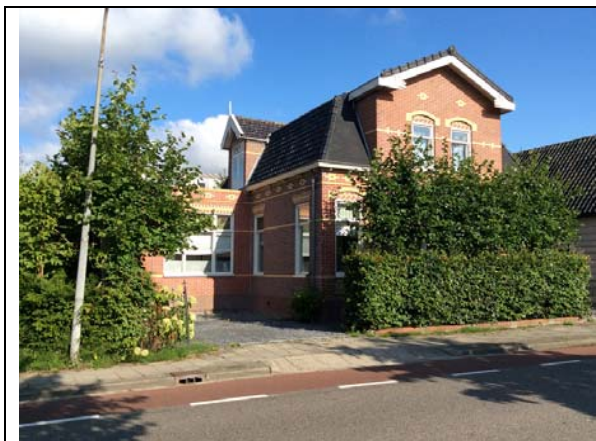
Zuidoostzijde

Woonhuis in Art Nouveaustijl in rode baksteen met gele lintvoegen en metselwerk decoraties uit ca. 1920. Het huis heeft bloem- en plantmotieven in de tegels boven de ramen.

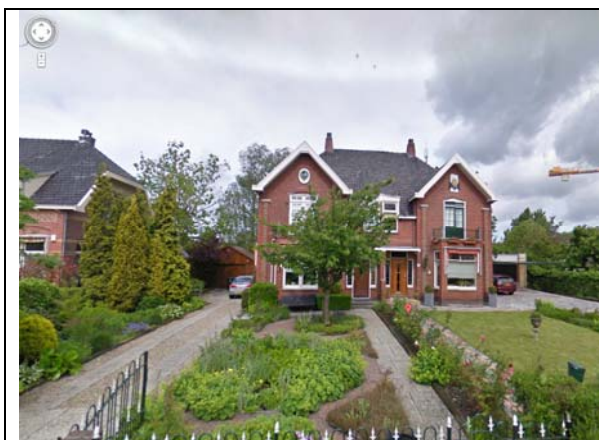
Oostzijde

Dubbele villa, symmetrisch van opzet, met een hoge kap en dubbele steekkap. Het pand is opvallend ver terug gelegen van het Zuideinde. Links en rechts van het pand staat een verder naar achteren gelegen garage. Het pand heeft in het midden ingangspartijen onder een afdak. Het huis is zorgvuldig vormgegeven en gedetailleerd. In beide topgevels zijn gevelstenen aangebracht. Typische bouwstijl van het begin van de 20<sup>ste</sup> eeuw, zeer waardevol vanwege het feit dat dit pand zeer gaaf bewaard is gebleven en deze hoge kwaliteit in Landsmeer zeldzaam is. Van waarde voor Landsmeer vanwege de cultuurhistorische waarde, de architectonische waarde en de bijzondere ligging.

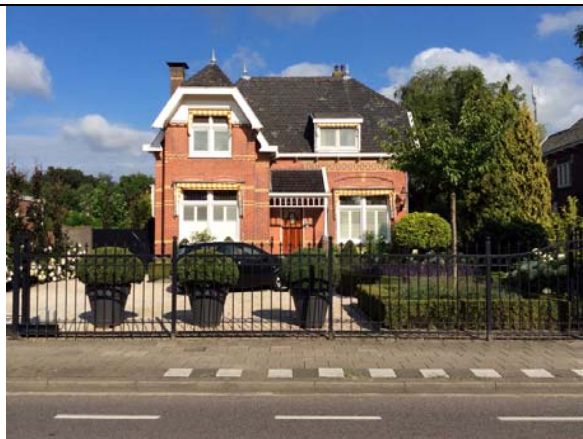
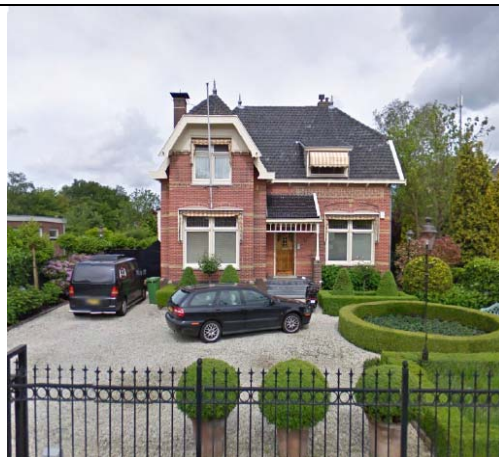
Oostgevel

Voornaam woonhuis, opvallend ver terug gelegen van het Zuideinde. Het huis is de voormalige burgemeesterswoning van Landsmeer. Het huis heeft een samengestelde kap, samengestelde vensters en een ingangspartij onder een afdak. Het huis is zorgvuldig vormgegeven en gedetailleerd.
