# **INVENTARISATIE ERFGOED IN DE GEMEENTE LANDSMEER**

**Monumentencommissie Landsmeer**

**juni 2019**

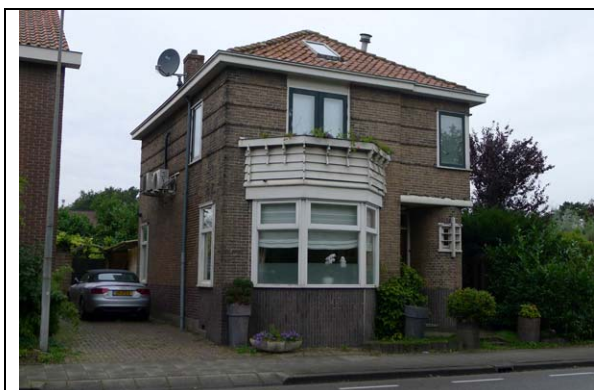
Zuidoostzijde

Blokvormig van baksteen opgetrokken woonhuis, gelegen in de rooilijn van het Zuideinde. De gevels zijn van bruin metselwerk met gemetselde lintvoegen. De schildkap is gedekt met rode pannen. De erker met het balkon erop, de voordeur en de ronde uitbouw rechts ervan hebben kenmerken van de Amsterdamse School. In de ronde uitbouw zit een heel bijzonder vormgegeven raamkozijn. Het huis is een van de weinige voorbeelden van deze bouwstijl in Landsmeer. Het is van zeer hoge architectuurhistorische waarde en is binnen de gemeente zeldzaam.
